ΕΠΟΞΕΙΔΙΚΕΣ ΕΠΙΣΤΡΩΣΕΙΣ & ΕΠΙΣΚΕΥΕΣ ΒΙΟΜΗΧΑΝΙΚΩΝ ΔΑΠΕΔΩΝ

Μανώλας Γιάννης, Managing Director of IBLS • Κούτσια Νάνσι, Πολιτικός Μηχανικός, Project Manager of IBLS

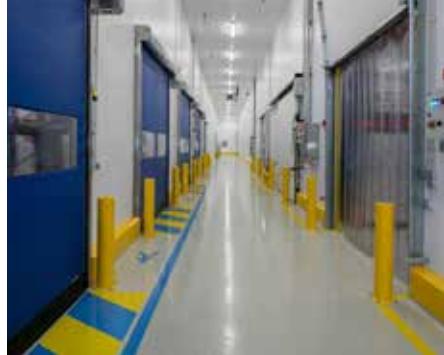
Εποξειδική Επίστρωση σε Ψυκτικούς Θαλάμους

Θα παρουσιαστεί το παράδειγμα νέας μονάδας στην Εύβοια, για την οποία επιλέχθηκε η εφαρμογή αυτοεπιπεδούμενου εποξειδικού συστήματος συνολικού πάχους 3,5 mm με μέτρια αντιολισθηρότητα πάνω σε νέο βιομηχανικό δάπεδο από σκυρόδεμα.

και αποθήκευσης τροφίμων σε ελεγχόμενη θερμοκρασία. Επιλέχθηκε για τη χρήση αυτή (στην οποία θα γίνεται συχνό πλύσιμο του δαπέδου) αυτοεπιπεδούμενο εποξειδικό σύστημα αυξημένου συνολικού πάχους (3,5 mm) για εξασφάλιση μεγαλύτερης διάρκειας ζωής. Η επιφάνεια εφαρμογής των 2.000 m² έφερε υγειονομικές γνωμές όπου απαιτούνται από τα αντίστοιχα πρωτόκολλα, καθώς και τελική εποξειδική διαγράμμιση.

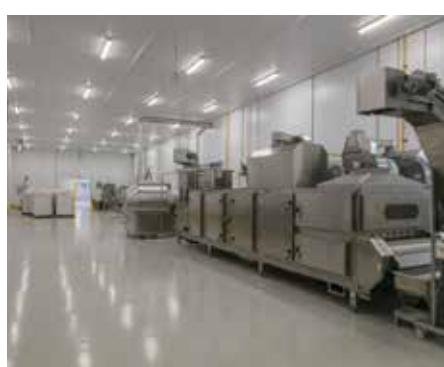
Εποξειδική Επίστρωση σε Χώρους Παραγωγής

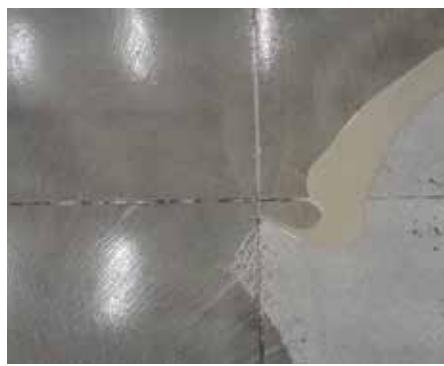
Εφαρμογή Primer

7. Ανάμιξη και εφαρμογή primer με ενσωματωμένο χαλαζία μικρής κοκκομετρίας με σπάτουλα

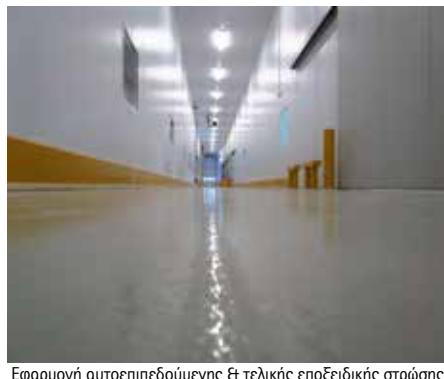
Εφαρμογή αυτοεπιπεδούμενης ή τελικής εποξειδικής στρώσης

9. Ανάμιξη και εφαρμογή αυτοεπιπεδούμενης εποξειδικής στρώσης με ενσωματωμένο χαλαζία μικρής κοκκομετρίας με οδοντωτή σπάτουλα

11. Ανάμιξη και εφαρμογή τελικής εποξειδικής στρώσης (αντιολισθηρής)

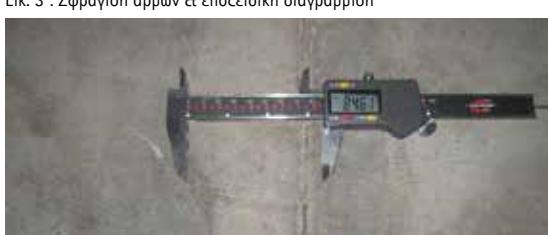
Εικ. 4 : Κατεστραμμένος κατασκευαστικός αρμός άνευ αρμοκαλύπτρου

Παρατίθεται ενδεικτικό παράδειγμα υφιστάμενης μονάδας σε Βιομηχανική Περιοχή της Αττικής, όπου κρίθηκε αναγκαία η επισκευή των κατασκευαστικών αρμών του δαπέδου της λόγω εκτεταμένων φθορών. Είναι σύνθετες εξ άλλου σε υφιστάμενα βιομηχανικά κτίρια της Ελλάδας να συναντούμε κατασκευαστικούς αρμούς χωρίς εγκατεστημένο αρμοκάλυπτρο για προστασία του αρμού (Εικ. 4).

Αναφορικά με τις ακμές των κατασκευαστικών αρμών που δεν προστατεύονται από μεταλλικό αρμοκάλυπτρο, ο θρυμ-

ματισμός προκαλείται λόγω της έκθεσης στην κυκλοφορία ανυψωτικών οχημάτων με σκληρούς τροχούς. Η τυπική πίεση επαφής από μεσαίου μεγέθους ανυψωτικό οχήμα με τροχούς πολυουρεθάνης ή συμπαγή ελαστικά εκπιμάται περί τα 2,8 MPa (400 psi). Εάν ο αρμός αφεθεί χωρίς διόρθωση, ο θρυμματισμός των ακμών επιδεινώνεται.

Η καταστροφή των αρμών κυρίως στους χώρους ταχείας διέλευσης προκαλείται συνήθως από την εφαρμογή σημαντικών πιέσεων επαφής τροχού - δαπέδου, οι οποίες δύνονται να υπερβούν ακόμη και τα 6,9 MPa (1000 psi).

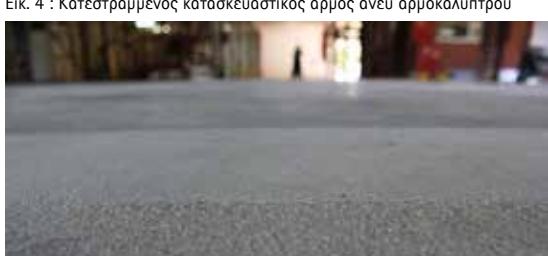
Εικ. 5 : Τελική επιφάνεια κατασκευαστικού αρμού μετά τη λείανση

Αφ' ενός μπορεί να επιλεγεί η λύση επισκευαστικού αρμοκαλύπτρου από εξειδικευμένο κατασκευούτη, αφ' ετέρου η διάνοιξη του αρμού σε επαρκές πλάτος και η συμπλήρωσή του με εποξειδικό κονίαμα εξασφαλίζοντας σωστή πρόσφυση στις παρείς του αρμού. Το εποξειδικό υλικό απαιτεί τελική επιφανειακή λείανση για εξασφάλιση απόλυτης επιπεδότητας (Εικ. 5) και εκ νέου χάραξη του αρμού στην ίδια θέση, ώστε να εξασφαλίζεται η λειτουργία του.
